San Luis Potosí, S.L.P. 06 DE Abril 2009

## Reporte de funcionamiento de ionizador magnético FLUID FORCE.

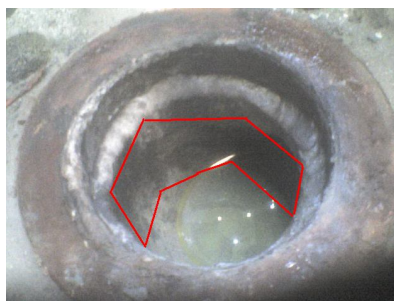
Se había estado presentando problemas de incrustación de sarro en el Intercambiador de Calor de Placas de lavadora, bajando la temperatura del agua hasta 48°C en el proceso debiendo ser de 65°C, provocando que se desarmara continuamente el Intercambiador para eliminar lo incrustado en él con un producto químico.

Esta imagen se puede observar la incrustación en la tubería que entra al Intercambiador de Calor.

Se recibió a prueba los Desincrustadores Fluid Force FF801, el cual se colocó uno en la entrada del Intercambiador de Calor y el otro en la salida del mismo Intercambiador, se estuvo monitoreando y durante las primeras 2 semanas, se observó un funcionamiento aceptable, pero en la cuarta semana la tubería ya estaba completamente limpia de sarro. Esta prueba se realizó del 09 de Febrero al 13 de Marzo del 2009.

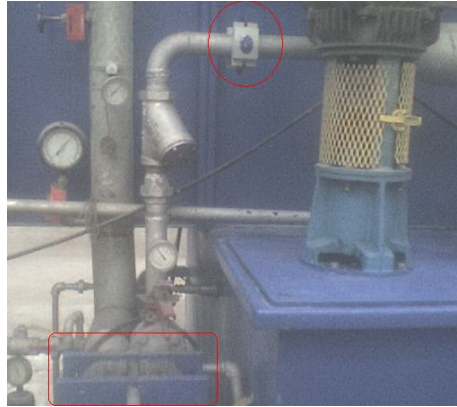
En esta foto se observa la instalación del FF801 antes del Intercambiador de Calor de Placas.
