# CERVECERÍA MODELO DE TORREÓN, S.A. DE C.V.

## Reporte de funcionamiento de ionizador magnético FLUID FORCE

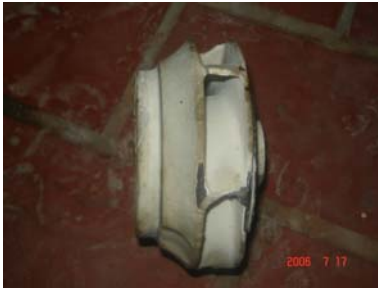
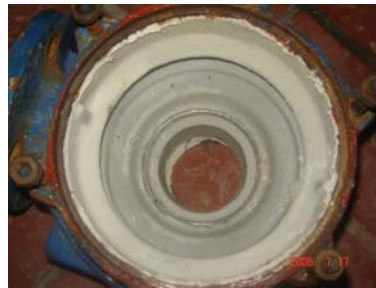
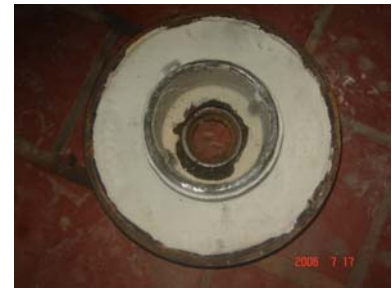
Se habían estado presentando problemas de incrustación de sarro en lavadora de línea 1, en tuberías de tercer enjuague, obstruyendo las espreas y se tenía que utilizar un taladro para habilitar las espreas tapadas, así como en la bomba provocando que esta se amarrara y fuera necesario desmontar para desincrustar manualmente con cincel y martillo, estos paros se llegaban a presentar al menos una vez por semana, con paros de producción en promedio de media hora.

En estas imágenes se puede observar la incrustación en la bomba del 3er enjuague

Se estuvo trabajando con ionizadores magnéticos IONIS, los cuales no dieron resultado ya que se continuaban tapando las espreas y se amarro la bomba hasta en 4 ocasiones, se recibieron a prueba 2 unidades de Fluid Force FF101, el cual se coloco uno en la entrada del agua potable y el otro en la salida de la bomba del tercer enjuague, se estuvo monitoreando y durante las primeras 2 semanas, se observo un funcionamiento aceptable, pero en la tercer semana se presentaron algunas espreas tapadas y se amarro la bomba del tercer enjuague en una ocasión, durante la cuarta semana, se amarro la bomba en 2 ocasiones. Esta prueba se realiza del 14 de agosto al 11 de septiembre del 2006.

Se recibieron 2 unidades de Fluid Force FF-121 (mayor tamaño y potencia), se instalaron de igual manera uno a la entrada del agua potable y otro a la salida de la bomba del tercer enjuague, desde su instalación no se han detectado espreas tapadas ( no se ha utilizado el taladro) y la bomba del tercer enjuague no se ha amarrado, se estuvo monitoreando del 11 de septiembre al 6 de octubre 2006.

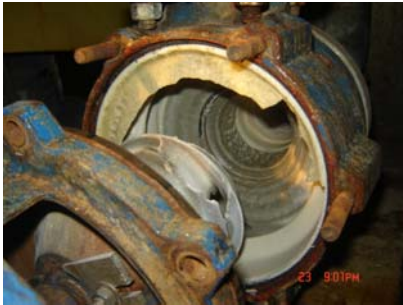
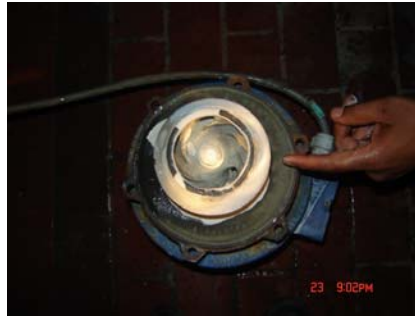
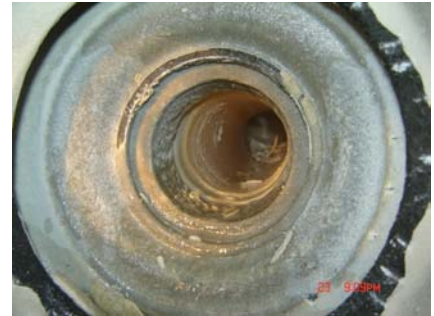
A las dos semanas de su instalación se desmonto la bomba y no se observa incrustación, se observa una capa de sales en forma de "Nata", la cual se desprende fácilmente.

Estas fotos corresponden a dos semanas de su instalación, en las cuales se observa que el material se desprende fácilmente del interior de la bomba del tercer enjuague

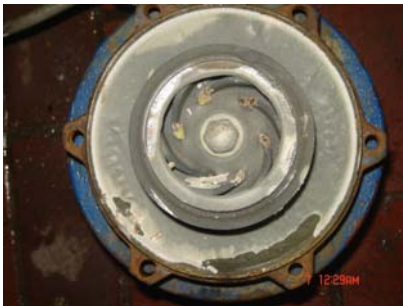
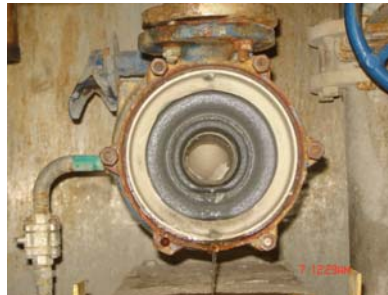
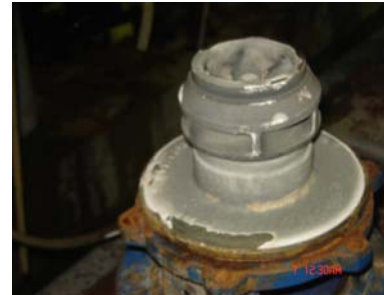
Fotos correspondientes a la bomba del tercer enjuague en lavadora línea 1, después de 4 semanas de uso el comportamiento se mantiene.

Por lo tanto se concluye que el funcionamiento de estos ionizadores es el adecuado ya que los resultados mostrados son favorables, por lo que se recomienda aplicarlos en otras áreas en las cuales se tengan este tipo de problemas.
