Anexo al presente reporte de problemática, funcionamiento, instalación y efectividad del Desincrustador de Sarro Fluid Force recomendado para lavadoras del proceso de esmaltado.

### \* PROBLEMÁTICA DEL PROCESO DE LAVADO POR INCRUSTACIONES DE SARRO EN INTERCAMBIADOR DE CALOR DE PLACAS.

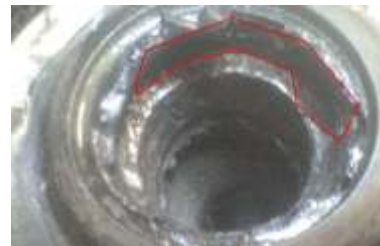
El gran problema que se tiene es de que el intercambiador de calor se incrusta tanto con la oxidación que tienen las piezas (parte de estufas) por lavar y el sarro que forma el agua de servicios, la suciedad contenida en el agua de proceso y que llega a formar una capa de sarro en las placas del Intercambiador de tal manera que el intercambio de calor se pierde, baja la temperatura de proceso hasta  $48^{\circ}\text{C}$  y ante esta condición se tiene que limpiar el Intercambiador de Calor por ambas caras incluso con un desincrustante químico.

A continuación muestro unas fotografías de la tubería que entra al Intercambiador de Calor donde se nota la incrustación de Sarro en ella.

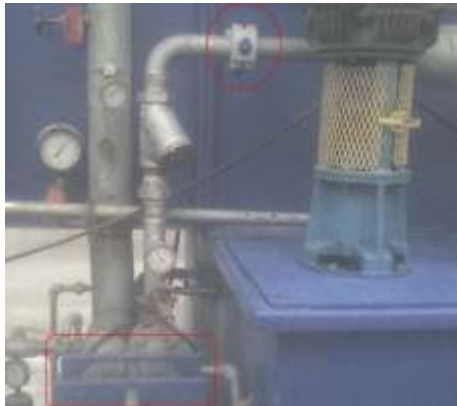
Dicho Desincrustador se instaló desde Febrero 12 del presente, y a partir de ese momento se monitorea su funcionamiento.

A continuación muestro una fotografía de la instalación del equipo Desincrustador, en la posición antes del Intercambiador de Calor.

Ante la propuesta de instalar Desincrustadores Magnéticos Fluid Force, en la entrada del Intercambiador de Calor para evitar la incrustación, ayudando a mantener la Temperatura de trabajo del agua de lavado y al tratamiento químico en las piezas (parte de estufa), usted nos recomendó el uso del FF 801, el cual se instaló en la entrada del Intercambiador de Calor para evitar la formación de Sarro en las placas del Intercambiador de Calor.

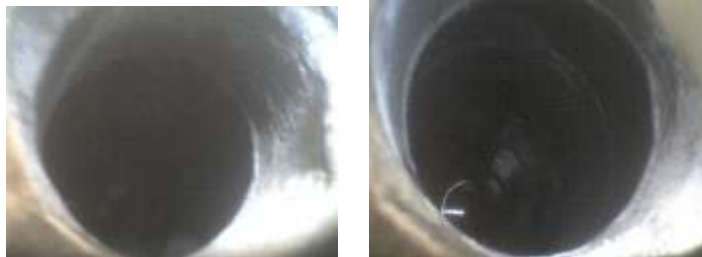
El monitoreo del funcionamiento y la efectividad del Desincrustador de Sarro se ha dado desde su instalación hasta esta fecha, en la cual se ha notado que en la tubería de alimentación de agua al Intercambiador de Calor ha disminuido considerablemente el Sarro que se formaba, además de que a la fecha NO se ha tenido que dar limpieza a las placas del intercambiador por Incrustaciones de Sarro, lo cual nos representa un ahorro en refacciones y de mano de obra en mantenimiento del equipo, en cuanto a la operación tampoco se ha tenido que parar por baja temperatura en el agua de Lavado de las piezas (partes de estufas).

A continuación muestro fotografías de la Tubería después de el tiempo de monitoreo de la Instalación del Desincrustador Fluid Force FF801.
