Torreón, Coahuila. A 25 de Marzo de 2009

Reporte de funcionamiento de ionizador magnético **FLUID FORCE**

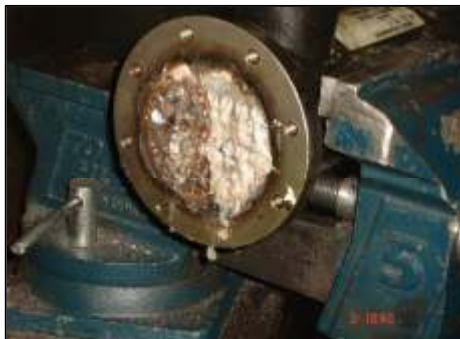
Se habían estado presentando problemas de incrustación de sarro en la maquinaria, ocasionando la obstrucción de líneas de enfriamiento en los moldes, taponeo en los pinos de soplado y taponeo en los intercambiadores de calor. Era necesario desmontar para desincrustar manualmente.

En el caso de los intercambiadores de Calor, se tenían que desarmar, y con la ayuda de un taladro, se limpiaban las líneas de circulación de agua.

Intercambiador de Calor con acumulación de Sarro.

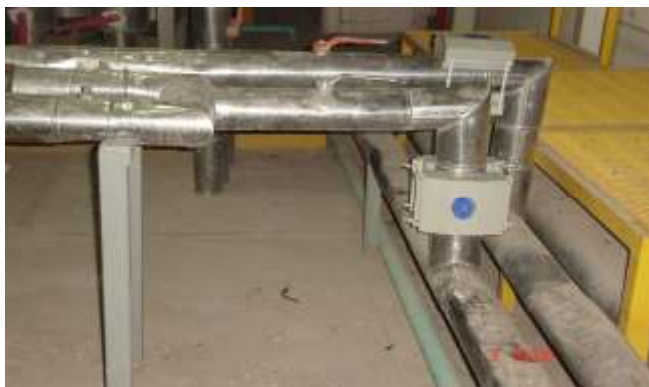
Modelo FF201 instalado en la entrada y a la salida de la torre de enfriamiento.

El 05 de Febrero del 2009 se instalaron los dispositivos Fluid Force Modelo FF201 en la torre de enfriamiento No 2 y el modelo FF5 en la maquina sopladora No 3 en la planta Tecnopak para realizar pruebas de desincrustación y eliminación de sarro.

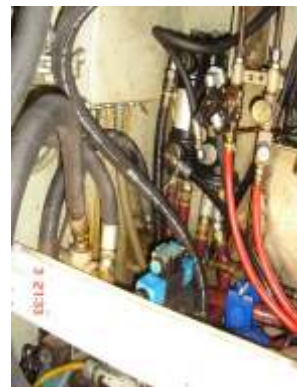
Modelo FF5 instalado a la entrada de dos intercambiadores de calor en la maquina No 3

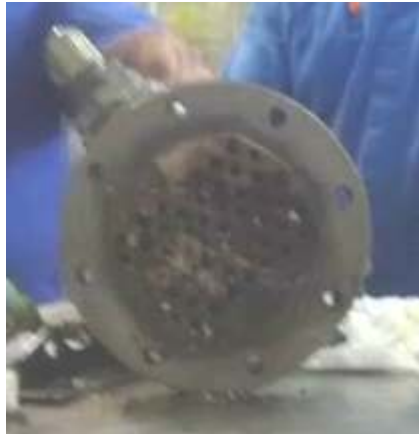
A las dos semanas de su instalación se desmonto un intercambiador de calor y no se observa incrustación, se observa una capa de sales en forma de “Nata”, la cual se desprende fácilmente.

Intercambiador de Calor, desmontado después de 1 mes con el tratamiento de Fluid Force

Por lo tanto se concluye que el funcionamiento de estos ionizadores es el adecuado ya que los resultados mostrados son favorables, por lo que se recomienda aplicarlos en otras áreas en las cuales se tengan este tipo de problemas.
