Anexo al presente reporte de problemática, funcionamiento, instalación y efectividad del Desincrustador de Sarro Fluid Force recomendado para lavadoras del proceso de esmaltado.

* PROBLEMÁTICA DEL PROCESO DE LAVADO POR INCRUSTACIONES DE SARRO EN INTERCAMBIADOR DE CALOR DE PLACAS.

* INSTALACION DE DESINCRUSTADOR DE SARRO

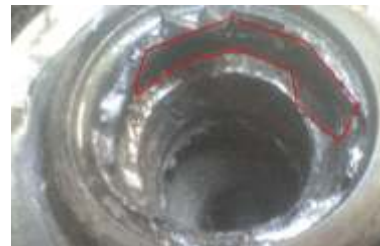
El gran problema que se tiene es de que el intercambiador de calor se incrusta tanto con la oxidación que tienen las piezas (parte de estufas) por lavar y el sarro que forma el agua de servicios, la suciedad contenida en el agua de proceso y que llega a formar una capa de sarro en las placas del Intercambiador de tal manera que el intercambio de calor se pierde, baja la temperatura de proceso hasta 48°C y ante esta condición se tiene que limpiar el Intercambiador de Calor por ambas caras incluso con un desincrustante químico.

A continuación muestro unas fotografías de la tubería que entra al Intercambiador de Calor donde se nota la incrustación de Sarro en ella.

El mantenimiento de limpieza del Intercambiador de Calor se programa cada 3 meses aproximadamente, pero cuando existe una incrustación mayor a la estimada se hace el mantenimiento a los dos meses.

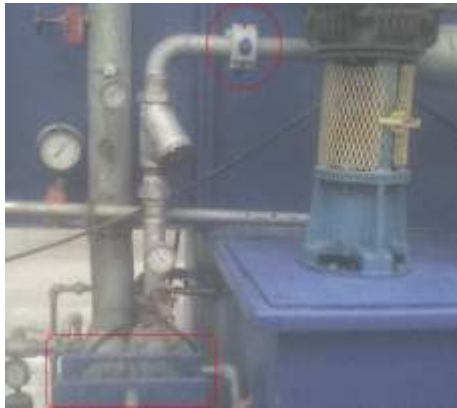
Dicho Desincrustador se instaló desde Febrero 12 del presente, y a partir de ese momento se monitorea su funcionamiento.

A continuación muestro una fotografía de la instalación del equipo Desincrustador, en la posición antes del Intercambiador de Calor.

Ante la propuesta de instalar Desincrustadores Magnéticos Fluid Force, en la entrada del Intercambiador de Calor para evitar la incrustación, ayudando a mantener la Temperatura de trabajo del agua de lavado y al tratamiento químico en las piezas (parte de estufa), usted nos recomendó el uso del FF 801, el cual se instaló en la entrada del Intercambiador de Calor para evitar la formación de Sarro en las placas del Intercambiador de Calor.

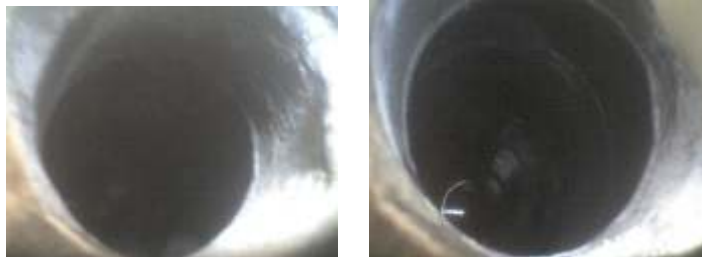
El monitoreo del funcionamiento y la efectividad del Desincrustador de Sarro se ha dado desde su instalación hasta esta fecha, en la cual se ha notado que en la tubería de alimentación de agua al Intercambiador de Calor ha disminuido considerablemente el Sarro que se formaba, además de que a la fecha NO se ha tenido que dar limpieza a las placas del intercambiador por Incrustaciones de Sarro, lo cual nos representa un ahorro en refacciones y de mano de obra en mantenimiento del equipo, en cuanto a la operación tampoco se ha tenido que parar por baja temperatura en el agua de Lavado de las piezas (partes de estufas).

A continuación muestro fotografías de la Tubería después de el tiempo de monitoreo de la Instalación del Desincrustador Fluid Force FF801.

Los ahorros que se han reflejado con el uso del Desincrustador de Sarro lo cual es lo relevante en esta operación, es el tiempo de operación ininterrumpida después de la instalación del Desincrustador, la cual se presentaba por baja de temperatura del agua de proceso por incrustaciones de sarro en el equipo, la limpieza del Intercambiador de Calor que se daba frecuentemente y las refacciones que se utilizaban las cuales también se han disminuido.
