Anexo al presente reporte de problemática, funcionamiento, instalación y efectividad del Desincrustador de Sarro Fluid Force recomendado para el proceso de Soldado por Resistencia (Punteadoras).

### \* PROBLEMÁTICA

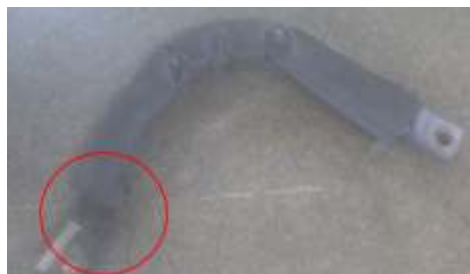
Para ello se tiene un sistema de enfriamiento en la maquina para enfriar e intercambiar el calor en el tiempo adecuado, pero la tubería de agua de enfriamiento en la maquinaria estaba incrustada de Sarro y no permitía tener un buen Intercambio de Calor para bajar la temperatura.

En estas condiciones de operación se tenía p aros continuos, mala calidad del producto, no tenia adherencia de los metales al estar soldando, los rangos de corriente eran excedidos y el desgaste de los transformadores de corriente era muy alto.

Además de que los cables que conducen la corriente en la maquina a los puntos (punzones) de soldado se estaban cambiando continuamente por desgaste y quemadura.

A continuación presento una fotografia de cables quemados y/o recalentados por alta temperatura en el proceso por un intercambio de calor Inadecuado.

Ante la propuesta de instalar Desincrustadores Magnéticos Fluid Force, en la entrada del Sistema de enfriamiento de la maquina Soldadora para evitar la incrustación y e liminarla paulatinamente, se realizo a partir del 11 de Enero de los corrientes un Desincrustador Fluid Force FF 801, el cual se instaló y se ha estado monitoreando su comportamiento.

El monitoreo del Funcionamiento y la efectividad del Desincrustador de Sarro se ha dado desde su instalación hasta esta fecha, en la cual se ha notado un resultado muy favorable ya que las intervenciones por fallas en el sistema de enfriamiento no se han dado desde la fecha de instalación, que en la tubería de alimentación de agua al Sistema de Enfriamiento se ha disminuido considerablemente el Sarro, además de que a la fecha NO se han tenido que cambiar los Cables de conducción de energía para el soldado.

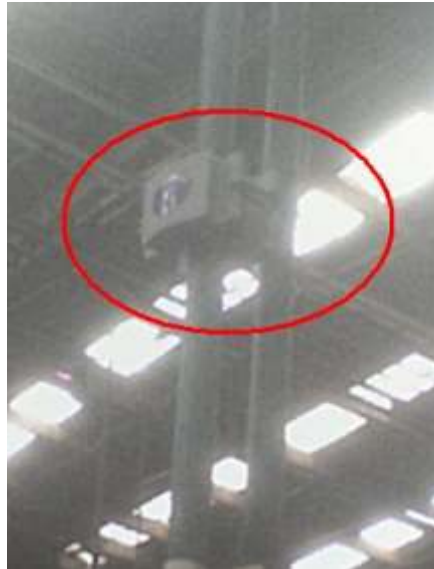
A continuación muestro una fotografía de la instalación del equipo Desincrustador.

La situación más importante es de que ha disminuido el Scrap por producto mal soldado ocasionado por mala adherencia.
